史跡石城山神籠石
保存管理計画策定報告書（案）

第1章、第2章

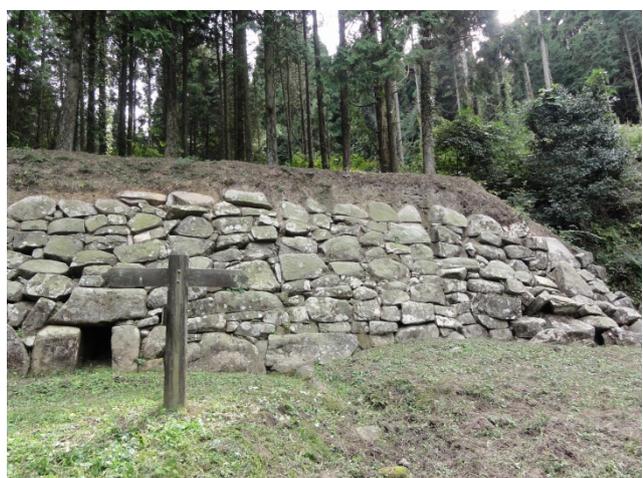
写真1 北水門の水口と崩落部

要因を特定し、具体的な対策を講じる必要がある。特に、北水門は複数の峰からの流れが集まった大きな谷部にある。南北方向と東西方向の2つの石塁が120度ほどの開きで接続している。その接続部分に現在流水路があるために、石塁の崩壊が著しい。梅雨期の長雨や豪雨に伴う水流の増大が大きな原因と考えられるが、遺構の保存を前提とした石塁構造からの適切な対策を講じる必要がある。また、水門の構造と機能についても不明な点が多いので、これも明らかにしたい。

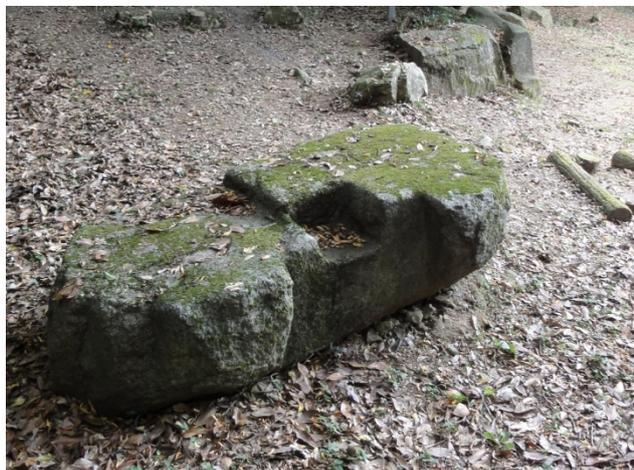
写真2 北門沓石

を整えている。また沓石と呼ばれる門礎が2つ城内側に残されている。一つは原位置を保ち、一つは尾根の上へ移動している。門礎はコの字形削形・方立・蹴放しを有するが、門扉を取り付ける軸摺孔は設けられていない。当初の位置をそれほど上下には動いていないとすると、配置された列石の高さからは1mほど高い位置にあることから、門前に段差をつくる懸門もしくは、階段状だった可能性も考えられる。昭和38年の一次調査は確認調査だったので、詳細な発掘調査によって遺構の解明が必要と思われる。城門は、来訪者の関心が最も高い場所である。第二奇兵隊によって尾根上に引き揚げられた（谷千寿子氏教示）という門礎の処置を含めて、保存整備が望まれる。

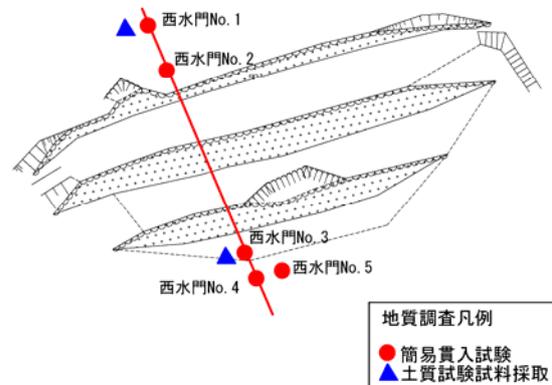
図7 地質調査位置（西水門）

西水門は3段にわたる石畳から構成されており、今回上段と下段で地質調査を実施した。上段の石畳背面には、1.51m～1.82mの厚さで、Nd値4～12の「緩い」土砂層（砂質粘性土）が分布している。また、下段の基底部には、4.9m以上の厚さで、Nd値4の「非常に緩い」土砂層（砂質粘性土）が分布している。下段では3か所で簡易貫入試験を実施したが、深さ4.9m以上でも支持層に到達しない箇所がある一方、1.15mや0.71mで貫入不能となる箇所もあり、非常に不均質である。

このことから、下段基底部の地盤状況は、深さ1m前後の位置に転石が点在しており、その間隙には非常に緩い土砂層あるいは空隙が分布している状態であると考えられる。

西水門は、谷の崖錐部全体が滑っており、それに伴って中・下段の石畳に変状が出ているように見受けられる。これは上記地質調査結果と整合しており、崖錐部の滑動によって、下段基底面の厚

い軟弱層や空隙の発生につながったと考えられる。

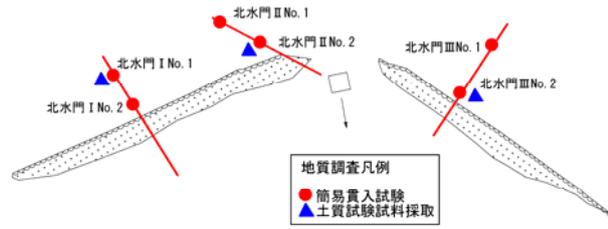
図8 地質調査位置（北水門）

北水門 I の石塁背面には、1.31m~1.87mの厚さで、Nd 値 6~11 の「緩い」土砂層（礫まじり砂質粘性土）が分布している。

石塁の基底部に露岩は認められないが、ごく浅い深度に岩盤線が予想されることから、樹木の根系の成長による積石の押し出しや背面地山の緩んだ天端部以外、石塁は比較的安定していると考えられる。

北水門 II の石塁背面には、1.22m~2.03mの厚さで、Nd 値 11~14 の「緩い」土砂層（礫まじり粘性土質砂）が分布している。

石塁の基底部に露岩は認められないが、ごく浅い深度に岩盤線が予想されることから、石塁基礎は安定していると考えられる。

石塁背面には 5 m 以上の平坦面があり、その土砂層の貫入抵抗が比較的大きく基底部も安定しているが、現状では流水路付近の石塁が崩落している。

地盤性状からはその原因が考えられず、石塁の端部で隅角になっている、あるいは大きな集水域から集められた流水がこの地点の石塁や版築部を流出させたことが、変状要因であると考えられる。

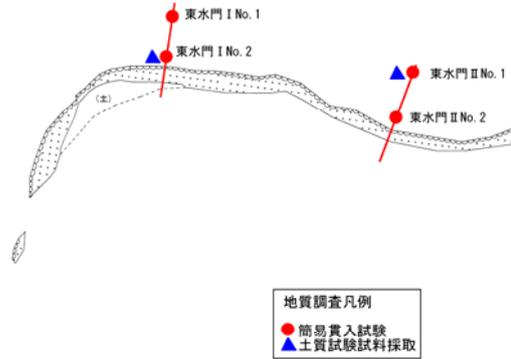
図9 地質調査位置（東水門）

東水門 (保存修理地) の石塁背面には、地形の傾斜なりに1.04m~1.42mの厚さで、Nd値2~5の「非常に緩い」土砂層(礫まじり粘性土質砂)が分布している。

石塁背面には4m程度の平坦面があり、その土砂層の貫入抵抗は比較的大きいが、石塁上部付近では、背面地山の緩みや樹木の根系の成長による押し出しにより、積石の抜け落ちや剥落などが懸念される。

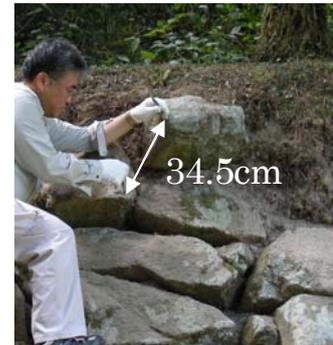
写真5 開口測定（例）

このたびの地質調査に合わせ、不安定な積石や注意すべき箇所を特定（写真5）して、積石間の開口測定箇所を選定し、初期値測定を実施した。今後は同じ箇所を継続して測定し、積石の変位挙動を把握する。なお、測定結果は、データシート及び目視観察シート（図12）に記録として残す。また、他の目視観察項目などを中心に積石の変位挙動を調べながら、必要に応じて開口測定場所を増やしたり、測定頻度を減らしたりするなど、変状の進捗状況によって調整していくこととする。

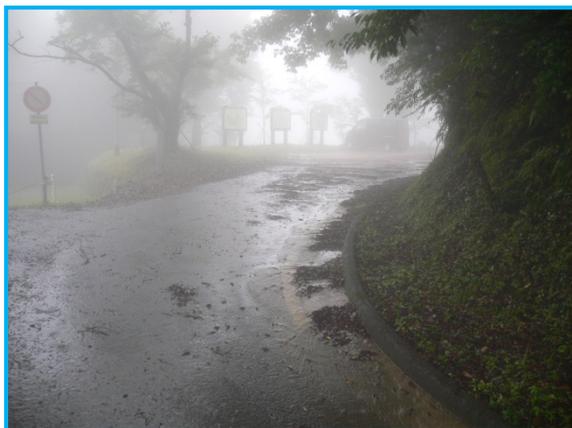
写真9
大雨時の駐車場周辺の状況

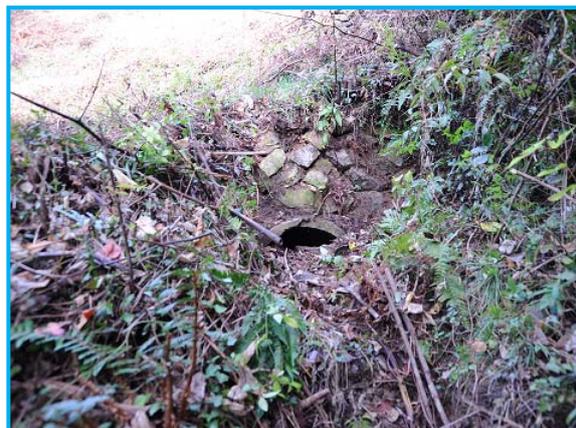
写真10
露出する排水管（南水門北側）

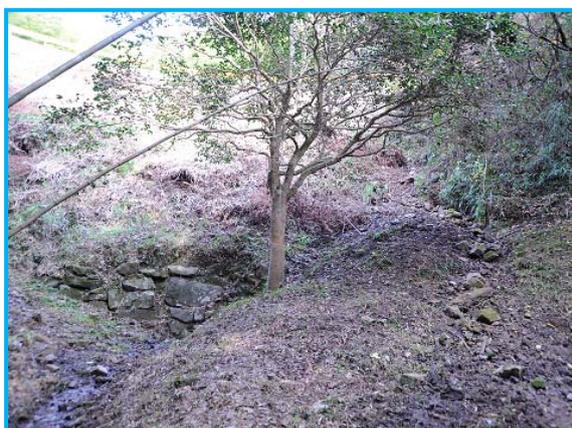
写真11
土砂流入による堆積の状況（南水門）

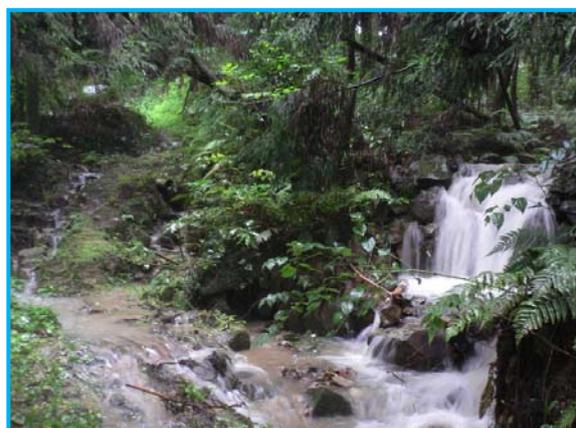
写真12
支流の状況（北水門南側）

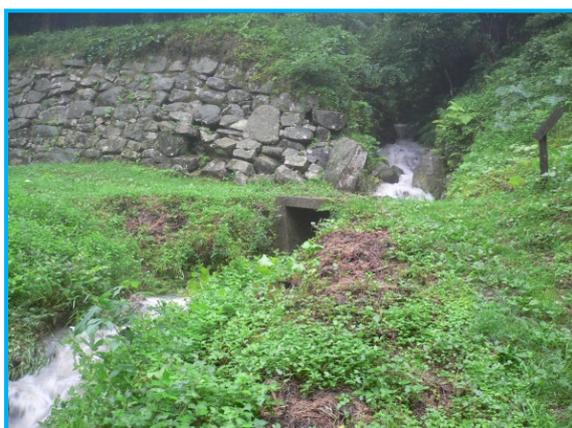
写真13
雨天時の流水状況（北水門）

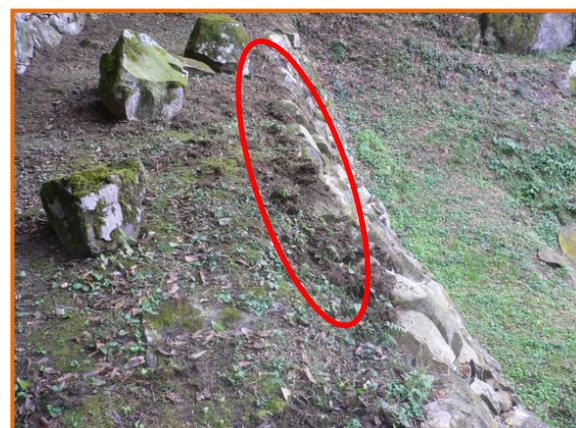
史跡周辺では、イノシシが土を掘り返した痕跡が多く見られる。とりわけ、史跡の西側に多く認められており、平成22年の秋からは、西水門でも確認されている（写真14）。今後、石塁を動かす危険性もあるため、史跡保護や来訪者の安全確保の観点から、今後は対策を検討していく必要がある。

写真14
イノシシが掘り返した痕跡（西水門石塁中段）
