史跡石城山神籠石
保存管理計画策定報告書（案）

第1章、第2章

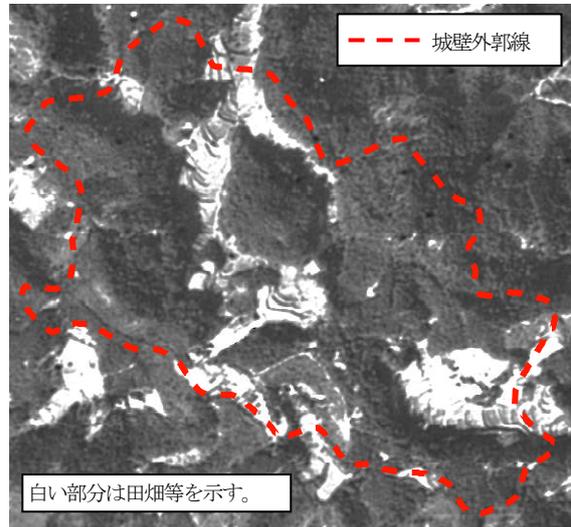
写真 6 昭和 22 年（国土地理院撮影）

まず、昭和 22 年当時は、石城神社周辺の一部が広葉樹林に囲まれており、石城山頂上付近に人々が生活していた。また、谷部を中心に棚田が見られるほか、山林ではスギ・ヒノキ植林やアカマツ林が広く見られる（写真 6）。

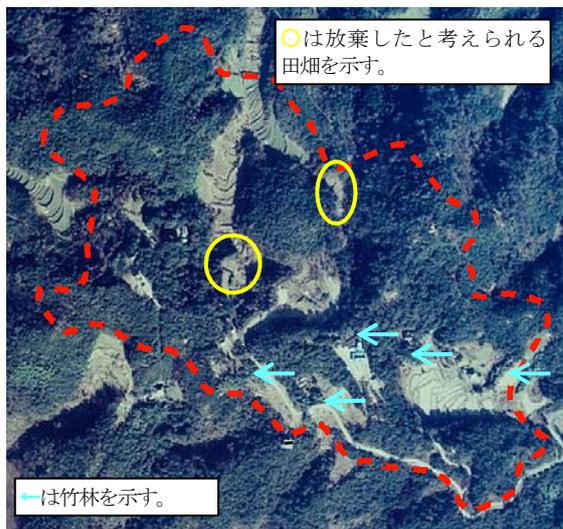
写真 7 昭和 50 年（国土地理院撮影）

その後、昭和 50 年においても、スギ・ヒノキ植林やアカマツ林が主体で、広葉樹林も見られる。石城山中央付近には、宗教施設や電波塔などが新たに建設されているほか、田畑や人家等の周辺に竹林が点在している。また、棚田の上部では、放棄したと考えられる田畑が見られ、人による管理が行き届かなくなっている状況がうかがえる（写真 7）。

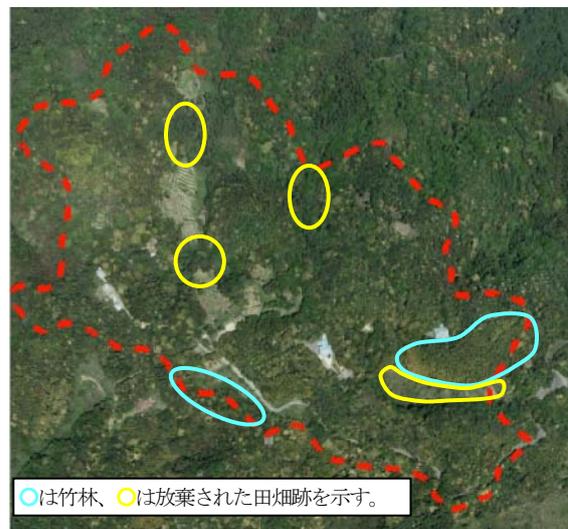
写真 8 平成 20 年（国土地理院撮影）

平成 20 年になると、病虫害被害によりアカマツ林が著しく減少し、広葉樹林や竹林が拡大している。また、スギ・ヒノキ植林の拡大及び成長も認められる。田畑は、人による管理が行き届かなくなったため、草地や低木林へ遷移している（写真 8）。

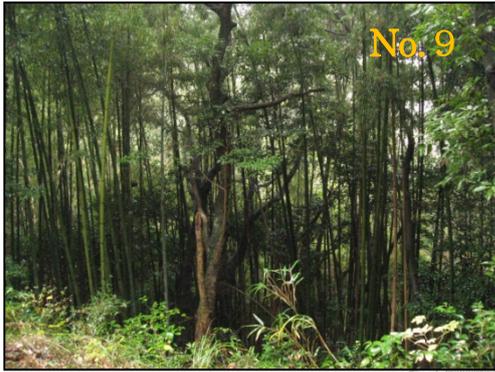
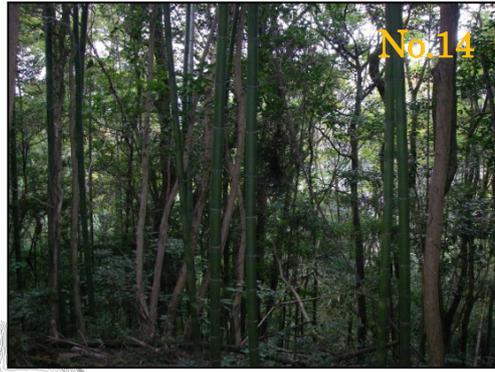
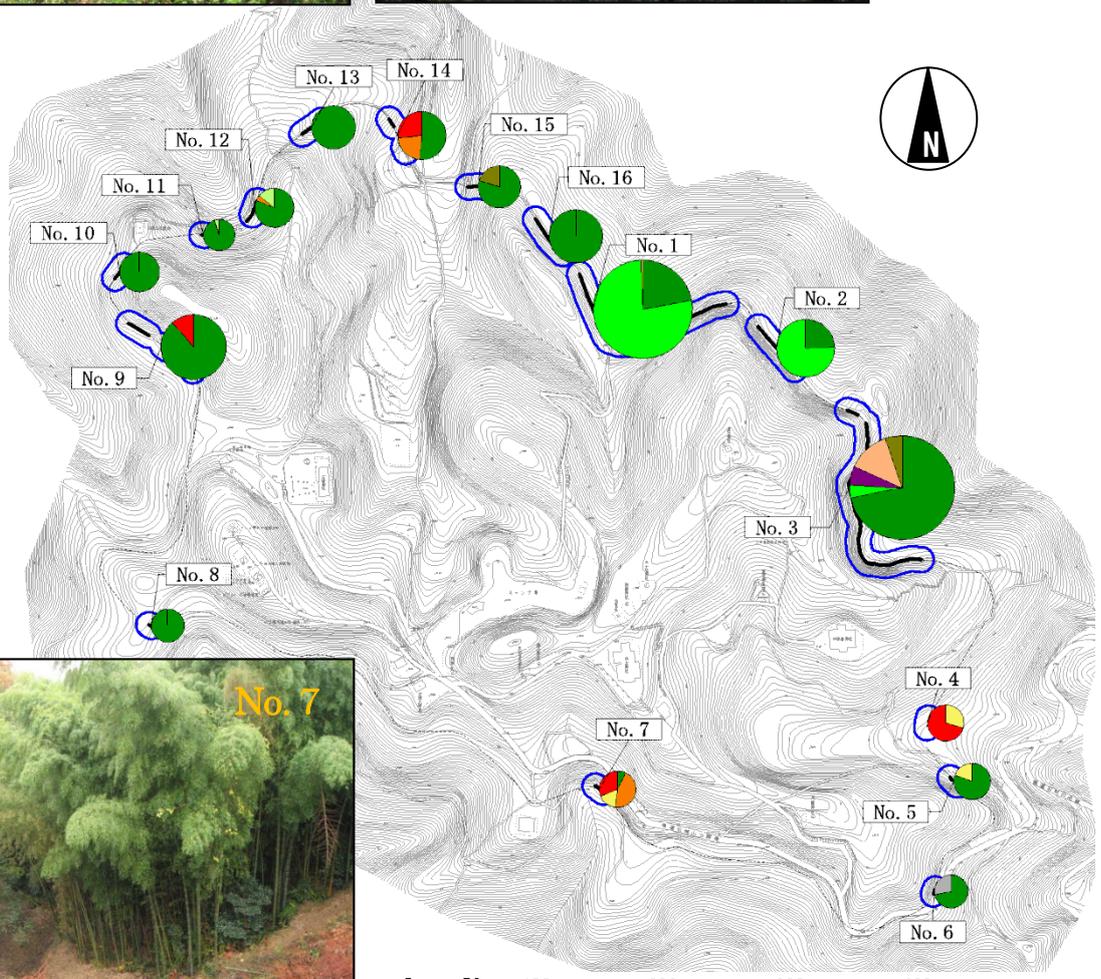
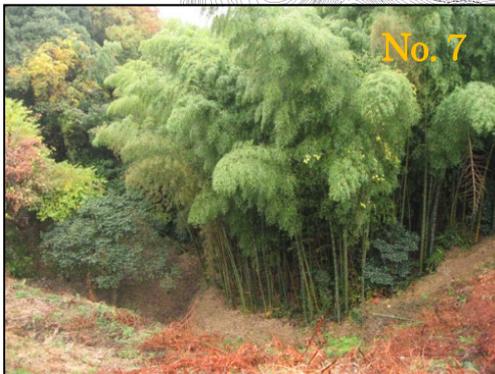
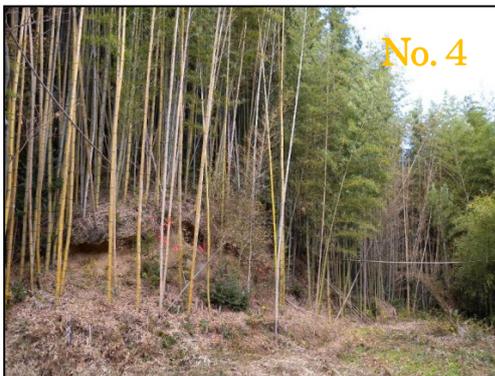
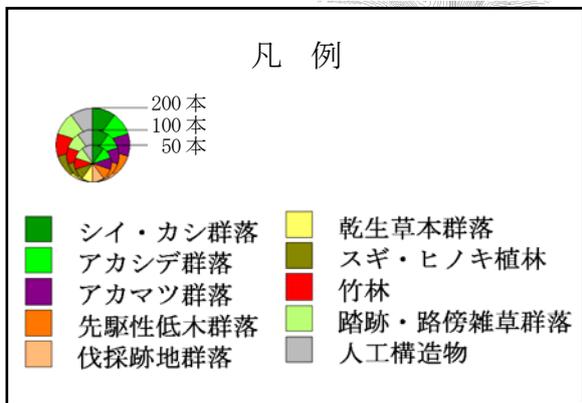
図 15 城壁外郭線周辺の群落の面積割合 (S=1/6,000)

図 15 における No. 4 (東門)、No. 7 (南水門)、No. 9 (石城山休憩所南)、No.14 (北水門西)の周囲では竹林が確認された。竹林は分布や拡大能力が高いこと、根が浅く、特に急傾斜地の竹林は崖崩れの危険性が高くなることが知られており、史跡の保存管理を行う上で問題となる。

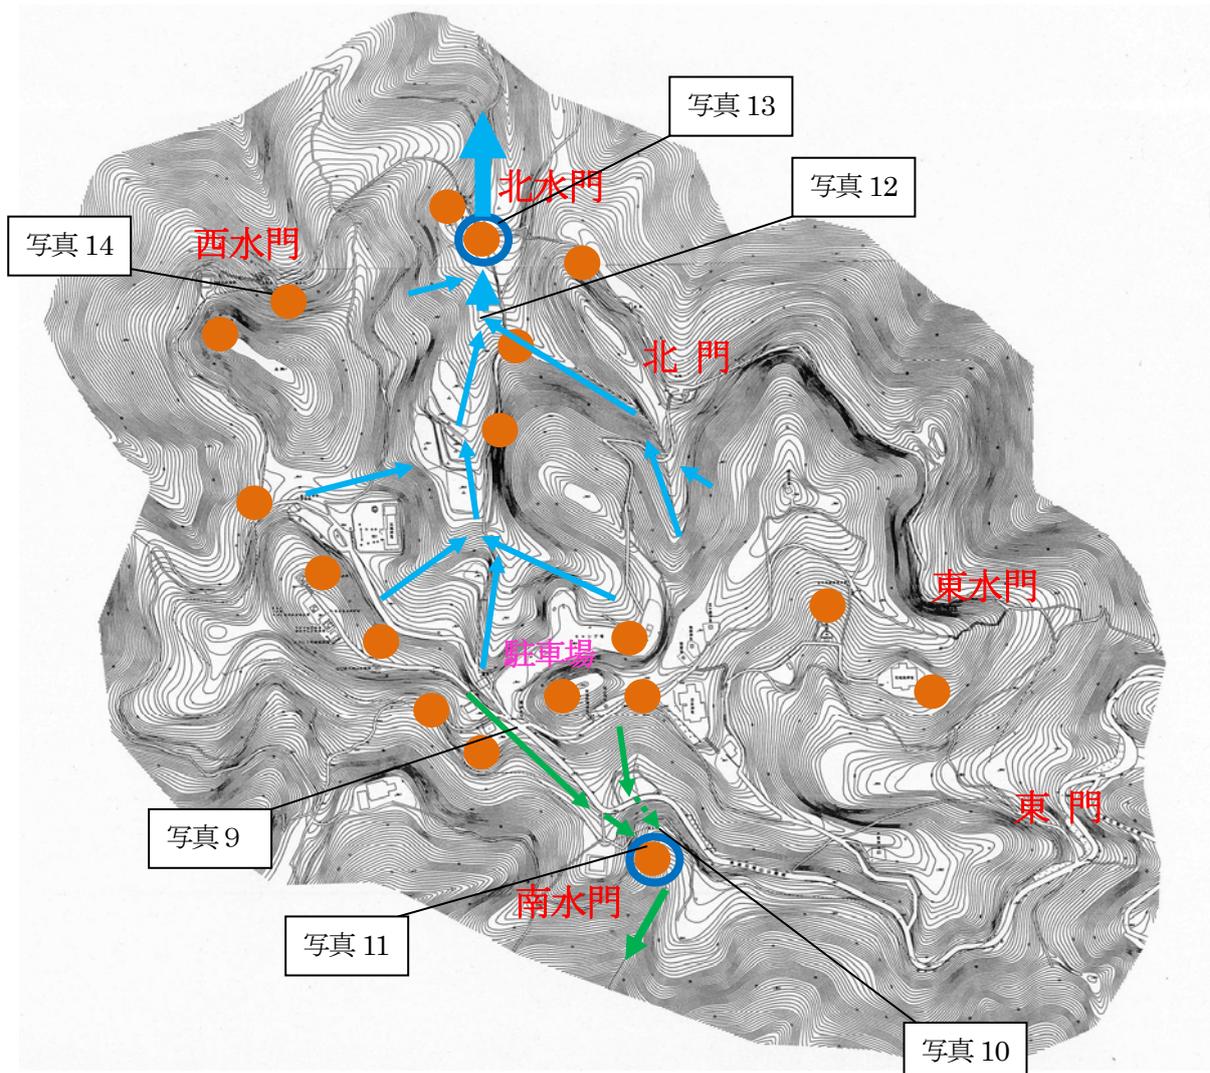
また、南水門のすぐ上の県道の山側は、以前ため池であったため、雨水が集まる地形になっている。ここには、集まった水を抜くための直径約1mの排水管が県道を横切る形で埋設されており、その排水口が南水門の上部付近に出ている（写真10）。そのため、降水量の多い時は排水管の流水が周囲の土砂を削っており、この状況が続けば南水門付近はその土砂に徐々に埋まっていくおそれがある（写真11）。したがって、この流水は、将来的な南水門の保存や景観保護を考える上で注意を要するものである。

北水門に流れ込む水域は、石城五峰の全ての峰から流れを発しており、4つの水門の中でも最大の集水面積を有している。多くの谷からの流水が合流を繰り返しながら（写真12）、やがて1つの流れとなって北水門から排出されることとなるが、かつて棚田の管理のために人工的に水の流れを変えたため、現在は本来の排水口ではなく、水門の東側と西側の石塁の間から流れ出ている（写真13）。

史跡周辺では、イノシシが土を掘り返した痕跡が多く見られる。とりわけ、史跡の西側に多く認められており、平成22年の秋からは、西水門でも確認されている（写真14）。今後、石塁を動かす危険性もあるため、史跡保護や来訪者の安全確保の観点から、今後は対策を検討していく必要がある。
